大规模采沙对弯道滩险的影响

刘晓帆, 胡 阳

Impacts of large-scale sand dredging on rapids at curved channel

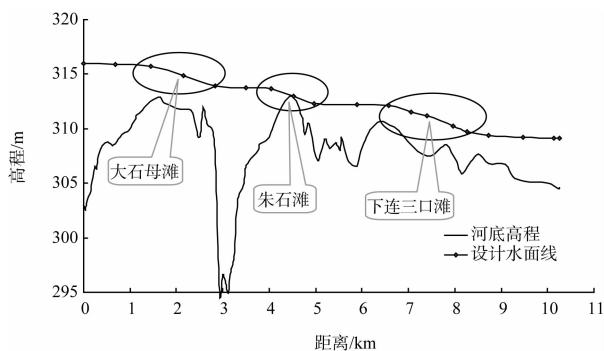
图2 河床纵剖面线(沿设计航槽)及设计水面线

大的河段(如图2椭圆中所示):第1处是位于深沱上游的大石母滩,水面比降为1.2‰~1.4‰;第2处位于朱石滩,水面比降为1.5‰~1.6‰;第3处位于下连三口滩,水面比降为1.0‰~1.6‰。图2是根据2014年2月实测江道图和推求的设计最低通航水位绘制的,其中河床纵剖面线是沿着设计航槽(朱石滩为右汊)的河底高程,设计水面线为沿程水尺综合历时保证率95%的设计最低通航水位。

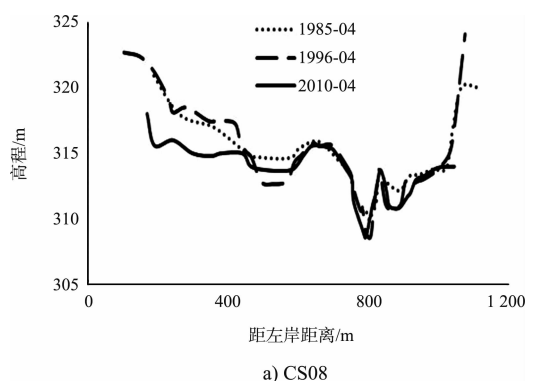
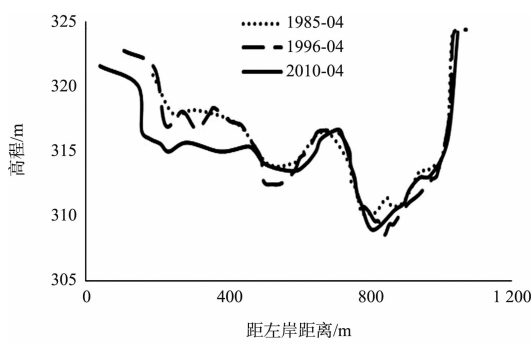
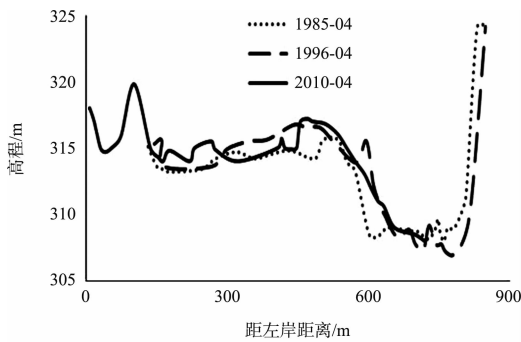
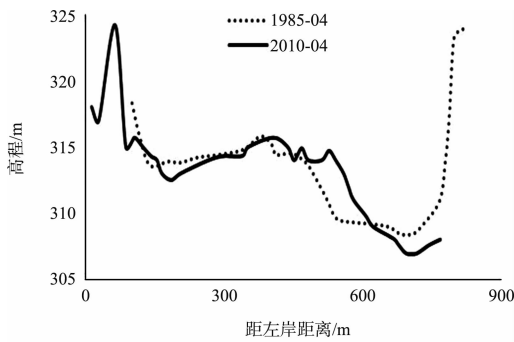
图5 大规模采沙前朱石滩典型横断面变化

如图5所示,朱石滩弯道上段(CS06~CS11)河床演变并没有呈现出凹冲凸淤的现象。右岸(凹岸)由于河床质为石质并且受到顺坝的保护,河床形态基本不变;1985—1996年,左岸(凸岸)横断面局部有冲有淤,河床形态没有明显的变化趋势,1996—2010年,左岸(凸岸)边滩局部出现明显下切,各断面下切深度在3~5 m。据调查,1996—2010年岷江水沙条件没有显著变化,2010年前朱石滩左岸边滩已经开始采沙,导致2010年左岸边滩普遍降低3~5 m。

朱石滩下弯段 (CS12 ~ CS16) 河床演变与上弯段不同, 呈现出凹冲凸淤的现象。水流受重力和离心惯性力的双重作用, 使弯道水流流速、含沙量的分布在横断面分布不均, 造成凹岸河床形成冲刷崩退, 凸岸河床淤积, 最大淤积厚度 3.2 m (CS13)。

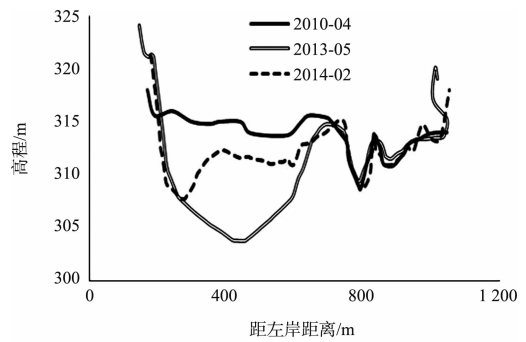
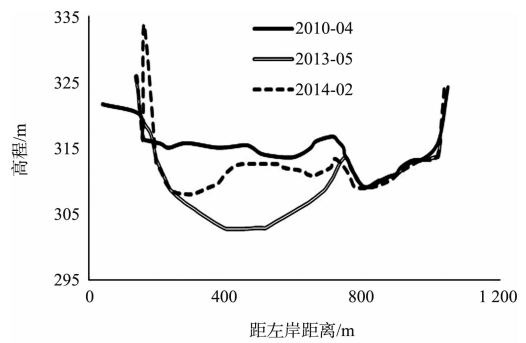
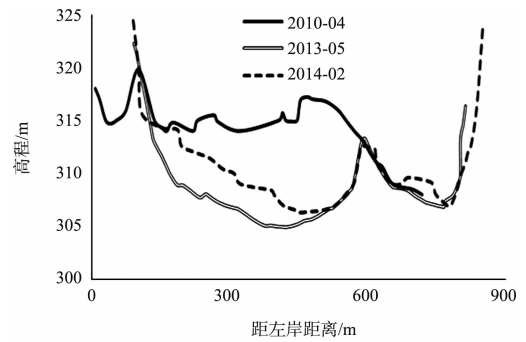
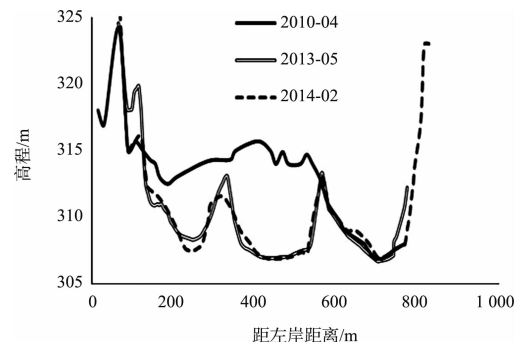
图6 大规模采沙后朱石滩典型横断面变化

如前所述, 2010—2013 年期间, 朱石滩左岸边滩进行大规模的采沙挖石, 河床左岸边滩 (CS06 ~ CS16) 在 2013 年 5 月出现严重下切, 最大下切深度 12.8 m, 下切河床宽度 200 ~ 560 m, 长

度约 1 500 m。由于受到弯道水流作用, 左岸边滩 (CS08 ~ CS12) 在 2013 年汛期出现较深的回淤, 最大回淤高度 9.8 m (CS08)。右岸河床由于受到顺坝的保护且河床质为石质, 基本上呈现冲淤平衡。

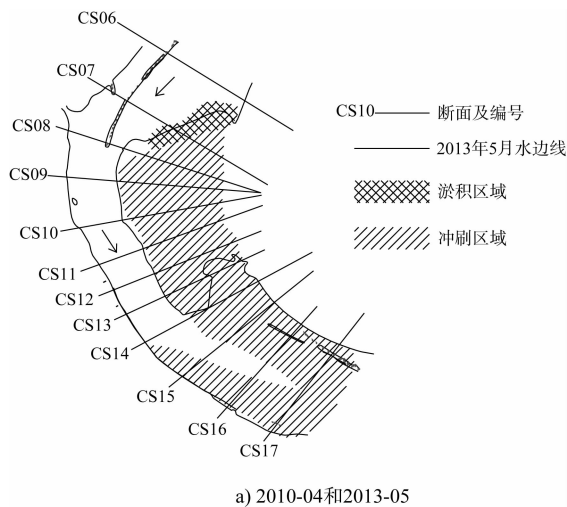
a) 2010-04和2013-05

首先将 2010 年 4 月和 2013 年 5 月的测图进行对比, 分析采沙前后河床的变化情况 (图 7a))。从图 7 中可以看出, 朱石滩左岸河床大部分区域因为人为采沙严重下切。CS07 断面附近左岸的淤积是由于采沙堆积围堰造成。CS06 ~ CS14 断面的右岸由于受到顺坝和防洪堤的保护, 并未发生变化。下游弯道处的 CS15 ~ CS17 断面, 由于受弯道水流的作用, 右岸河床产生大范围的冲刷。

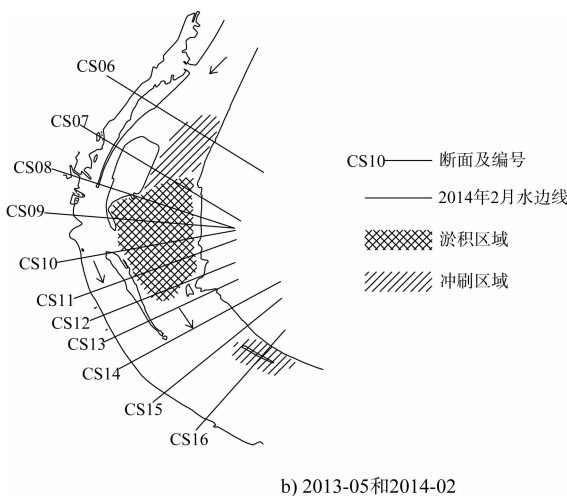
b) 2013-05和2014-02

然后将 2013 年 5 月和 2014 年 2 月的测图进行对比, 分析停止采沙后河床的演变情况 (图 7b))。从 (图 7b)) 可见, CS07 断面处采沙堆积的围堰已被挖除形成冲刷区域, CS08 ~ CS12 断面处则出现大范围的回淤, 最大回淤高度 9.8 m, 由于测图相隔的时间较短, 只经历了一次汛期, 回淤范围还未扩及 CS13 ~ CS16 断面。

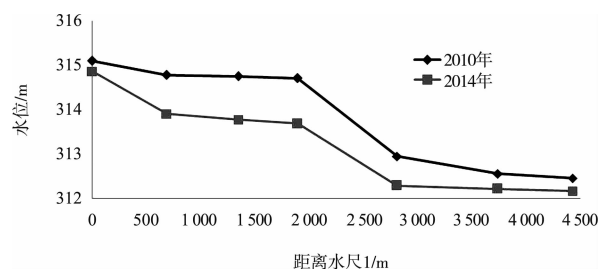
图 8 朱石滩设计水位变化

沿朱石滩设计航槽所在的主导河岸布置 7 把水尺, 水尺位置见图 1。朱石滩距五通桥水文站 38 km, 区间无较大支流汇入, 选择五通桥水文站作为控制站推求设计水位和流量。据五通桥水文站 1980—2010 年流量资料分析计算得综合历时保证率为 95% 的流量为 594 m³/s, 相应的水位为 335.09 m (吴淞高程)^[5-6]。通过建立五通桥水文站与河段各水尺的水位相关线推求设计最低通航水位^[7]。2010 年、2014 年各水尺设计水位比较如图 8、表 1 所示。大规模采沙导致朱石滩左岸边滩消失, 河床下切, 河面加宽, 从而引起河段设计水位降低。朱石滩及其上下游设计水位降低幅度在 0.24 ~ 1.03 m。由于受到下游地形的控制, 朱石滩下游水位降低幅度较小 (水尺 6、7), 大幅的水位降落出现在朱石滩及其上游河段 (水尺 2 ~ 5)。如图 3 所示, 左边滩破坏前, 朱石滩的航槽在右汊。根据上述河床演变分析可知, 朱石滩右岸河床由于是石质河床且受到顺坝的保护, 基本未发生变化。在水位降低约 1 m 的情况下, 朱石滩右汊航槽内出现水深不足, 最小水深仅为 0.5 m, 目前航道改走左汊。
