长沙枢纽船闸工作阀门门槽主轨 磨损修复方案研究

摘要: 针对船闸工作阀门门槽 QU80 主轨磨损严重问题, 分析了主轨磨损的具体情况, 进行了整体更换主轨、修改主轮尺寸、主轨踏面堆焊、主轨踏面贴焊钢板等几种技术修复方案的研究, 采用对比法对材料选择、修复工艺、运行性能等多种因素进行综合性价比研判, 得出主轨踏面贴焊钢板修复方案为最优方案, 并对主轨踏面贴焊钢板修复方案的工艺要求进行了具体论述。结果表明: 通过使用 QU80 重轨进行线切割, 以解决市场无适配材料问题, 并实施分段贴焊以防止整段贴焊钢板脱落卡阻问题等措施, 快速、有效、经济地解决了 QU80 主轨磨损严重的修复问题, 为同类船闸的类似问题解决提供借鉴参考, 同时建议船闸检修中, 应重视工作阀门 QU80 主轨磨损情况的及时检查, 当磨损量大于 5 mm 时需进行修复处理。

Wear repair plan for main rail of working valve slot of Changsha Hub Ship Lock

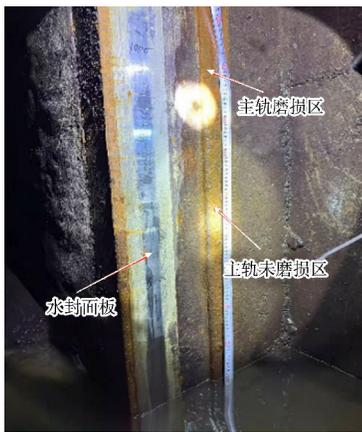
船闸 2012 年 10 月通航,截至 2025 年 2 月,已运行 12.4 a,4 扇工作阀门自船闸通航以来,运行 64 840 次,年均约 5 229 次,月均约 436 次,日均约 14.5 次,根据船闸上下行流程不同,日均动水开启约 7 次,日均静水关闭约 7 次。对二线船闸 4 扇工作阀门门槽主轨进行检测发现:各工作阀门左右两侧主轨自底部约 0.9 m 处往上开始出现磨损(主轨 0.9 m 以下为主轮非工作段),磨损深度 8~9 mm,年均磨损量 0.64~0.75 mm,磨损长度约 6.3 m,主要磨损区在工作阀门孔口段。测量主轨表面硬度,磨损区约 HB240,未磨损区约 HB280,主轨磨损现场情况见图 2。

图 2 工作阀门门槽主轨磨损情况

根据文献[4]的论述,主轮和轴套、主轨的允许磨损量合计不大于 17 mm,考虑船闸在 5 a 大修周期内,主轮和轴套的磨损量合计约 12 mm,得出主轨磨损量不宜超过 5 mm,超过 5 mm 需进行更换或修复处理。现有工作阀门门槽主轨磨损量已达 8~9 mm,须进行修复处理。

针对以上修复处理技术方案,从施工时间、预算费用、使用性能进行性价比及优缺点方面比较,具体比选见表 2。经比选,选用主轨踏面贴焊钢板技术方案为最优方案,施工时间 5 d,费用约 3 万元/扇。工期及费用具体情况:按照 1 扇阀门为 1 个工作面,安排 4 人作业;施工时间:第 1 天搭建施工平台(脚手架),第 2 天对原主轨磨损段表面进行打磨抛光处理,第 3、4 天进行焊接,第 5 天验收拆除施工平台(第 1 天同时进行贴焊钢板线切割加工)。所需费用:人工约 13 000 元,贴焊钢板材料及线切割加工约 7 000 元,其他材料、措施费等综合费用约 10 000 元。该方案具有施工周期短,综合成本低,可在船闸检修计划工期内完成,可行性好,性价比高。

1) 原主轨处理。原主轨磨损段磨损平整均匀,经检测,工作段工作表面平面度 ≤ 2 mm,无需特殊加工和处理,采取钢丝球角磨机抛光打磨等方法,清除主轨表面锈蚀和杂物,直到可见金属色即可,并在焊接前用气割火焰对施焊位置进行均匀烘烤,保持焊接位置干燥。

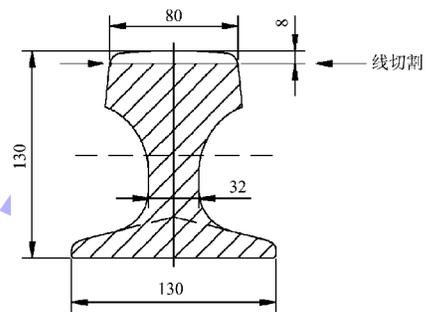
图3 QU80重轨线切割示意(单位: mm)

原主轨材料为 QU80 重轨,经了解,市场无相同匹配性能板材。经多方研判分析,采取采购 QU80 重轨进行切割处理,通过对激光切割、等离子切割、火焰切割、锯片切割、砂轮片切割、线切割等切割方法比对,在以上切割方式中,选择线切割,相对而言,此方式虽然效率较慢,费用较高,但切割尺寸精度较高、无热变形,可较快加工适配尺寸和技术要求的贴焊板,切割方式见

图3。具体加工方法:市场采购长 12 m 的 QU80 重轨,按 0.5 m/节分段,共分 24 段,每段按 8 mm×70 mm×500 mm(厚×宽×长)尺寸进行切割,每段切割出 4 块钢板,共加工 96 块,每块钢板中心位置相距 250 mm 处钻 20 mm 塞焊孔。新购主轨与原主轨材料性能见表 3。线切割完成后,对贴焊钢板相关技术参数进行检测:表面硬度 280~340 HBW,表面粗糙度 Ra=3.6 um,平面度≤0.5 mm。

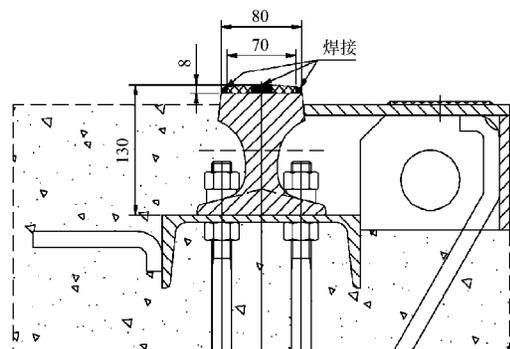
图4 主轨贴焊钢板横剖面(单位: mm)

主轨贴焊钢板的位置自底部往上 0.9 m 处开始,共贴焊 9 块钢板,钢板尺寸为 8 mm×70 mm×500 mm(厚×宽×长),每块钢板之间预留 10 mm 间隙,总长 4 580 mm,在两端进行堆焊过渡,下部堆焊处将贴焊钢板与原主轨堆焊平整过渡,上部堆焊处按 1:5 放坡,贴焊钢板接头之间 10 mm 间隙处,贴焊钢板与原主轨焊接并堆焊平整,具体方案见图 4。两侧采取角焊缝,钢板中间塞焊孔焊满,并将各处打磨平整,确保工作阀门启闭时,主轮在贴焊钢板与原主轨之间平滑过渡。具

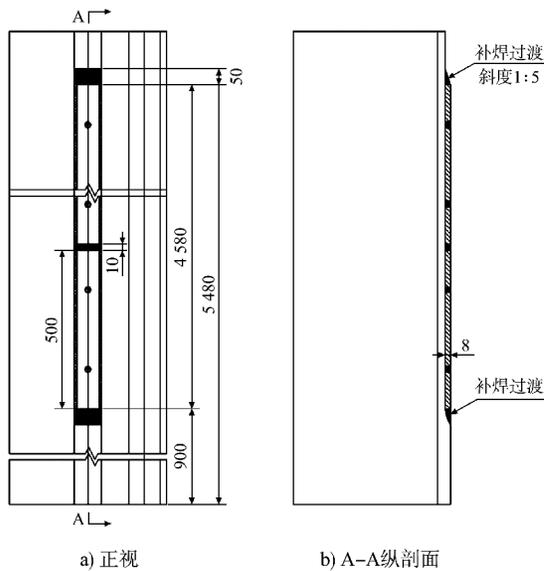
图5 主轨贴焊钢板图(单位: mm)

通过贴焊钢板采取分段钻塞焊孔的技术处理,一是便于线切割加工,提高工作效率;二是增加贴焊钢板与主轨焊接融合面积,提高贴焊结合强度,确保贴焊钢板牢固;三是当贴焊钢板受压变形或焊缝磨损到一定程度后发生脱落时,防止整块贴焊钢板卡在门槽内,对工作阀门运行产生卡阻,小尺寸分段钢板可在焊接处断裂后自行滑落,避免工作阀门卡阻问题发生。
