# 长江宜宾—重庆航道浅滩整治措施分析

**摘要:** 2003年以来长江宜宾—重庆段航道陆续按Ⅲ级航道标准进行了系统建设。建设过程中结合具体河势及碍航情况采取了单纯疏浚, 顺坝与潜坝结合, 疏浚配合丁坝、丁顺坝, 疏浚、筑坝、护底配合等浅滩治理措施。结合实例对浅滩整治措施和效果进行分析。

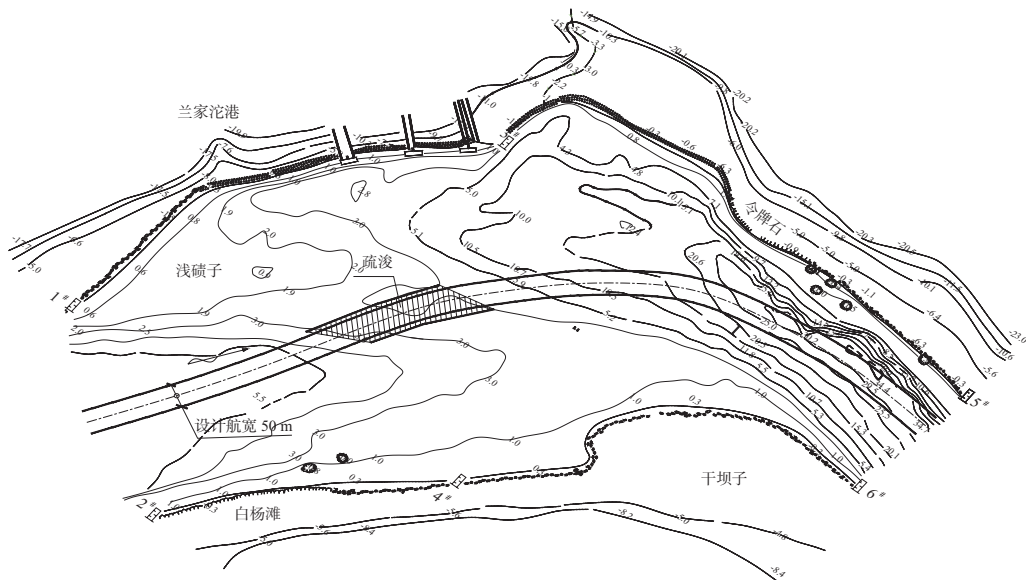
图1 浅碛子整治方案

水下段河床较窄,产生雍水,汛期淤积物不能全部冲刷,达不到要求的航行水深而形成过渡段浅滩。整治前滩段内平均比降 $0.84‰$ ,局部最大比降 $2.59‰$ 。滩段内最大流速 $2.1\text{ m/s}$ ,平均流速 $0.99\text{ m/s}$ 。该滩河床比较稳定,仅在上游左岸的浅碛子和下游右岸的干坝子之间有一浅埂,最小水深仅为设计水位下 $2.5\text{ m}$ ,不能满足 $2.7\text{ m}$ 的设计水深。多次测图成果分析发现,该浅埂多年如此,水深情况也基本保持在 $2.5\text{ m}$ 左右。地质勘察结果表明,该浅埂主要由较为紧密的大粒径卵石、砾石构成,卵石粒径一般为 $20\sim 50\text{ mm}$ ,部分卵石粒径达 $200\sim 400\text{ mm}$ ,水流很难对其进行自然冲刷。由于该滩紧临兰家沱港区,来往船舶密度较

该滩整治后疏浚区回淤量很少,目前疏浚区水深达到 $3.2\text{ m}$ 以上,浅区航宽航深均得到增加。与施工前比较,疏浚后上深槽有所冲深,疏浚区上端处目前达 $3.3\text{ m}$ 水深,且向左侧移动,有由错口型浅滩向正常浅滩发展的趋势。在疏浚区的左侧也有约 $30\text{ m}$ 宽的区域满足 $3.2\text{ m}$ 水深的要求。航槽内水流流态较好,枯水测得疏浚区流速 $1.94\text{ m/s}$ ,滩段最大流速 $1.98\text{ m/s}$ 左右,最大比降 $1‰$ ,既保证航槽的冲刷力度,又满足滩段航行要求。该滩采用疏浚过渡段浅区的治理方案后,航道水深达到 $2.9\text{ m}$ 以上,满足设计尺度要求,设计代表船型枯水通过本滩段不再减载通行<sup>[1-3]</sup>。

此滩位于三峡水库 $175\text{ m}$ 蓄水变动回水区末端,来水来沙条件复杂。左岸为港区,如设整治建筑物需布置在非主流的右侧凸岸,不具理想的束水攻沙效果,筑坝工程量较大。考虑该滩浅区主要由构成较紧密的较大卵石组成,浅埂多年变化不大,因此治理措施为对浅碛子和干坝子间的浅区进行疏浚,考虑 $20\text{ m}$ 的备淤宽度和 $0.3\text{ m}$ 的备淤深度,疏浚挖槽宽度为 $70\text{ m}$ ,疏浚深度为 $3.2\text{ m}$ ,使其满足Ⅲ级航道的通航标准。挖槽位置适当偏右,疏浚基线顺应主流与上、下深槽平顺连接。图1为浅碛子整治方案示意。

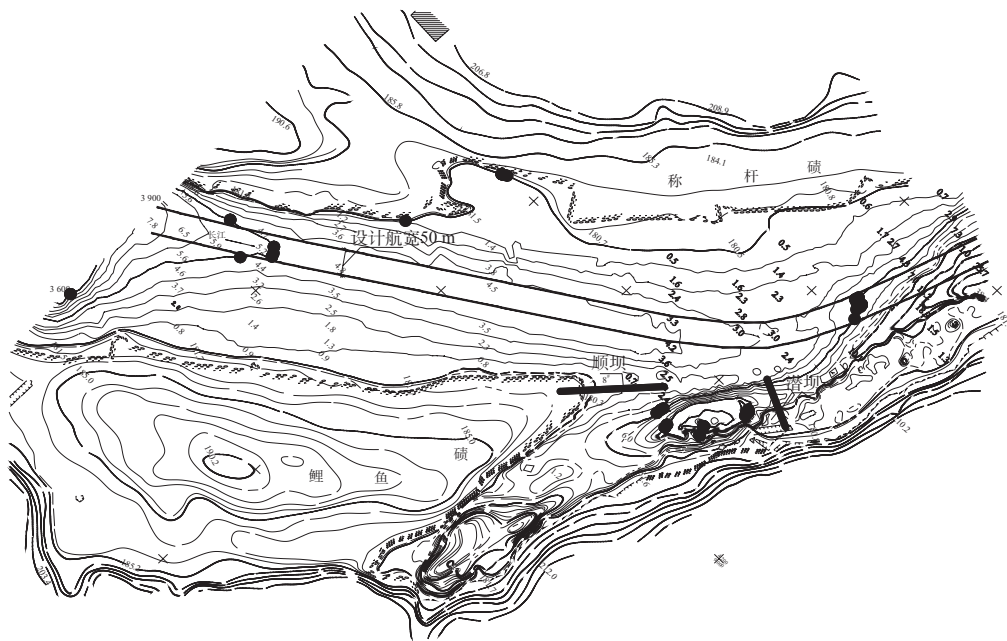
图2 鲤鱼碛整治方案

以宜昌上游743.5 km鲤鱼碛滩为例。鲤鱼碛滩为一枯水浅滩,滩段上下游河势为“S”型河道。其中龙门滩石梁下游为巨大的鲤鱼碛卵石碛坝。鲤鱼碛与右岸之间有一小浩,设计水位上2 m开始过流,中洪水期过流较大,小浩下游冲成深潭,枯水期有滚向深潭的横流。在鲤鱼碛的下游河道缩窄,右侧水深逐渐增大,形成深潭。左岸称杆碛与右岸鲤鱼碛相对峙,在鲤鱼碛尾部形成过渡段浅滩。整治前滩段内平均表面流速2 m/s,最大表面流速3.63 m/s,位于鲤鱼碛碛尾下游约100 m处。滩段内平均水面比降0.79‰。鲤鱼碛尾部的过渡段航深时有不足,船舶过往此处有触浅危

险。而此处水流直冲向右侧深潭,且流速较大,达3.63 m/s,若行船偏于右岸航行,受此横流影响,则有扫弯触礁的危险。碛尾水浅,有冲向右侧深槽的横流,并且横流流速较大是该滩的主要碍航特征。

减小0.46 m/s。整治工程实施后滩上水流流向线朝左岸偏移约20 m,水流流向归顺,冲向右侧深槽的横流明显减弱。滩段最浅位置仍然在鲤鱼碛尾部,浅区水深略有增加。工程实施前航槽内3 m等深线没有贯通,最浅点水深为设计水位下2.8 m,工程实施后3 m等深线贯通,2007年12月最浅点水深为设计水位下3.1 m,2008年1月最浅点水深为

设计水位下 3.3 m, 水深增加 0.5 m, 满足设计航道尺度要求。通过对滩段完工后流速、流向、水深的观测比较可以看出, 该滩整治后滩段流速有一定减小, 靠近右岸深槽的水流归顺, 横流减弱, 鲤鱼碛尾航道浅区内的水深增加, 航道条件得到改善。分析原因首先在于靠近右岸深槽中的潜坝抛筑后对滩段水流有一定的壅阻作用, 使得滩段流速有一定减小, 减弱了深槽的吸流作用和深槽内环流, 对减弱该部位有害横流起到了一定的作用; 其次鲤鱼碛尾顺坝的抛筑调顺了碛尾水流的流向, 也有效减弱了碛尾冲向右侧深槽的横流; 此外顺坝和潜坝的抛筑将水流归顺到主航槽中, 使得枯水期水流对鲤鱼碛碛尾航槽浅区有效冲刷时间延长, 表现为碛尾航道浅区水深增加。工程实施后滩段水深增加, 解决了整治前滩段水深时有不足的问题, 满足了设计航道尺度要求; 整治后滩段水流流速减小, 流向趋直, 基本解决了原下行船舶过滩受碛尾横流影响跨向右侧深槽落湾的问题。工程实施后滩段整治效果较好, 达到了该滩整治预期目的, 整治后滩段航道条件得到改善<sup>[1-3]</sup>。

分析该滩碍航的主要原因在于滩段河面放宽,水流挟沙能力减弱,落淤形成巨大的鲤鱼碛。枯水期水流流过鲤鱼碛尾后,面流向深潭扩散,形成冲向右岸的横流,潭底则产生环流指向左岸,将沙、卵石推向河心而形成过渡段浅滩。随着时间的推移,过渡段逐渐变浅,深潭则逐渐加深,横流更趋明显,滩势进一步恶化。为此在鲤鱼碛尾部建短顺坝1座,坝长250 m,以规顺水流,阻止枯水冲向右岸深槽的横流,下游右岸深槽建潜坝1座,坝长120 m,以集中水流冲深航槽,同时可减弱潭底产生的环流,一定程度上避免深潭继续淘深。图2为鲤鱼碛整治方案示意。

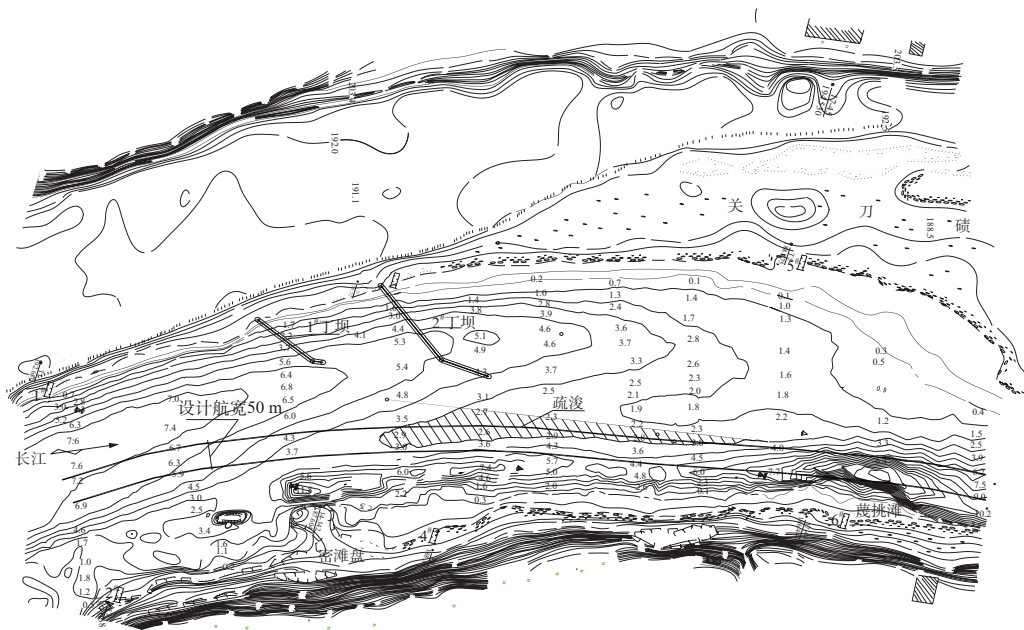
图 3 关刀碛整治方案

以宜昌上游 762.7 km 关刀碛滩为例。关刀碛为枯水浅险滩。滩段位于一个较大的弯曲河段, 关刀碛高出枯水位 6 m 左右。关刀碛河段汛期通航条件良好, 枯水期水位消落, 左岸平缓碛坝逐渐出露, 主流逐渐沿右岸下泄。本滩历史上未进行过整治, 1996 年以来关刀碛滩头碛翅淤积量有增大趋势, 造成航行困难, 不能满足Ⅲ级航道要求。关刀碛碛翅淤积发展, 束窄航槽, 枯水期主流受左岸关刀碛碛翅壅水影响, 在关刀碛脑部产生冲向右岸的横流, 上、下行船舶为避免横流影响, 均需抱紧关刀碛碛翅航行, 易发生海损事故。关刀碛碛翅束窄航槽以及碛翅处的横流是该滩碍航的主要原因。

工程实施后关刀碛滩丁坝坝体结构稳定,丁坝迎、背水侧河床地形变化不大。丁坝坝头前沿冲深2.5 m,冲深范围长40 m,宽20 m。整治建筑物抛筑后整治作用明显。本滩整治前滩上浅区最大表面流速为2.15 m/s,工程完工2个水文年后滩段浅区位置最大表面流速为3.38 m/s,工程实施前后滩上浅区流速增大,促进了枯水期对浅区的冲刷。比较整治前后的水流表面流向线,整治后滩上水流行向线朝右岸偏移了约60 m,水流流向变得更为顺直,关刀碛碛脑附近横流明显减弱。工程实施前碍航程度最为严重的关刀碛碛头处航道狭窄,受关刀碛碛翅发展的影响,满足航道水深要求的航宽只有45 m,整治后航道显著拓宽,达到了65 m。2005年12月疏浚后的测图,航槽内最浅点水深达3.5 m;2007年9月测图,航槽内最浅点水深为3.3 m,当年12月航槽内最浅点水深为3.6 m,位置均在下丁坝正对的航槽中。这说明整治工程实施后,航槽稳定,关刀碛碛头未再淤积发展,同时该滩在由中洪水期转为枯水期的过程中,水流对航槽冲刷作用明显,丁坝在枯水期束水挑流冲刷航槽作用发挥较好。整治后滩段水流向右岸航槽中偏移,关刀碛碛脑向左岸方向的横流得到减弱,水流归顺,原航道较窄的关刀碛碛头处的航道水深和宽度增加,航道尺度得到保证,整个滩段航道条件明显改善,上下行船舶过滩航行变得安全便利。分析原因首先在于疏浚关刀碛碛翅浅区拓宽和增加了该部位的航道水深和宽度;其次在于滩上段抛筑2道丁坝将主流顶向了河心,水流流向同航槽走向趋向一致,不再靠向左岸,使得滩口横流得到减弱,滩段水流行向得到了较好调整;三是受丁坝挑流影响,滩段浅区水流流速增大,加大了对滩段浅区的冲刷,使得关刀碛碛翅被疏浚切除后不再发展,保障了航道水深,维持了航槽的稳定。整治工程的实施有效解决了枯水期关刀碛碛翅处航道狭窄、碛头横流严重的碍航问题,中洪水期滩段航道条件也较好,滩段整治效果明显,达到了该滩整治的预期目的<sup>[1-3]</sup>。

整治方案: 1) 是在滩上段左岸修建 1 座丁坝, 将主流挑向河心, 加强对关刀碛碛翅的冲刷, 以保持航槽稳定, 调顺水流流向, 减弱冲向右岸横流, 便利船舶安全航行; 2) 是在丁坝下游修建 1 座丁顺坝, 阻挡关刀碛碛脑向左岸方向的横流, 归顺主流沿航槽方向下泻, 维持疏浚区枯水期流速, 以保持航槽稳定; 3) 是疏浚关刀碛碛翅, 增加碛翅浅区航道水深, 满足Ⅲ级航道通航标准要求。图 3 为关刀碛整治方案示意。

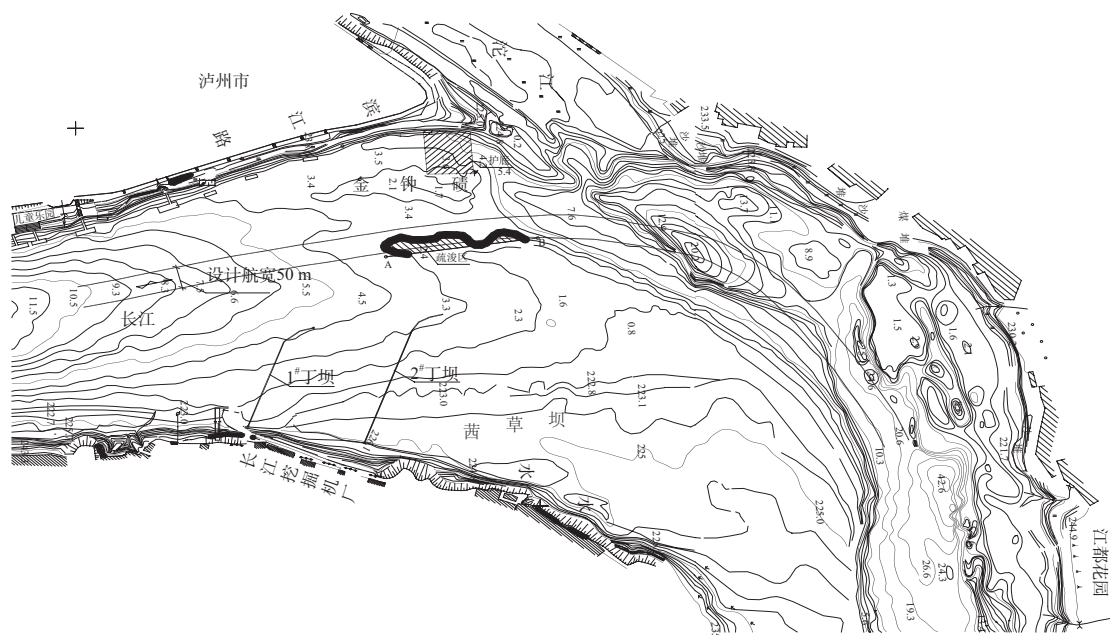
图4 金钟碛整治方案

以宜昌上游912.5 km金钟碛滩为例。金钟碛滩位于泸州主城区内,系长江与沱江干支流汇流形成的过渡段枯水浅滩。该河段在平面上似一肚子状。左侧有沱江汇入。河道向右呈90°弯曲河道。左岸岸线较为规则,建有滨江路,水域部分为泸州港的码头布置密集区。江中有金钟碛暗浅潜伏,将河道分为左右两槽;左槽较深,但弯曲、狭窄,曾为枯水航槽;右槽较浅。枯水主流沿左岸港区经沱江口而下;中洪水期主流趋向右槽。目前滩内最大流速2.27 m/s,当水位接近设计水位时主航槽平均流速1.31 m/s。滩内水面平均比降为0.32‰,局部最大比降为0.54‰。1988—1997年本滩疏浚整治时将金钟碛右槽开辟为主航槽,整治后按1.8 m×40 m×400 m的Ⅳ级航道标准进行维护。主航道改为右槽后,受弯道阻水作用和滩尾左侧沱江汇流顶托作用,滩段洪水期流速和比降较小,水流挟沙能力较弱,泥沙在滩段大量淤积。航槽内最浅水深2.1~2.4 m,枯水期出浅碍航,船舶航行至此极易触底搁浅,发生海损事故。

整治后金钟碛疏浚区流向线变得顺直,流态改善,流速增大为0.9~1.4 m/s,保证了疏浚区域的水深稳定。滩段平均比降没有明显变化,疏浚区局部比降由整治前的0.7‰~1‰降为整治后的0.5‰~0.8‰。整治后滩段横比降略有减小,局

部最大横比降减小为 $0.2\text{‰}$ , 平均横比降减小为 $0.1\text{‰}$ 。整治前滩段3 m等深线宽度只有45 m左右, 航槽内最浅点水深2.4 m左右。整治后疏浚区水深均在3.0 m以上, 3 m等深线宽度均在100 m左右。勾头丁坝抛筑后坝根淤积, 坝面完整, 坝体稳定, 充分发挥了整治作用。整治后滩段枯水期平均流速 $0.93\text{ m/s}$ , 平均纵比降 $0.2\text{‰}$ , 满足船舶上滩水流指标要求。整治后疏浚航槽内流速加大, 疏浚区基本没有回淤, 水深稳定, 达到了Ⅲ级航道尺度要求。左岸港区水域采用混凝土铰链排护底既保证了河床稳定, 又满足了船舶进出港区的要求<sup>[1-3]</sup>。

本滩整治方案为:1)沿金钟碛右槽深泓线疏浚航槽,开挖宽度约40 m,满足航道尺度要求;2)右岸布置勾头丁坝2座,长316.5 m和392 m,坝顶高程为设计水位上2 m,以保持挖槽稳定;3)采取混凝土铰链排对左槽进行带状护底,以保证左槽及左岸的稳定。图4为金钟碛整治方案示意。
