长江上游斗笠子滩近期航道条件变化及维护对策分析

樊书刚，曾 涛，包明金

(长江重庆航运工程勘察设计院，重庆 401147)

Recent waterway condition changes and maintenance countermeasures of Doulizi Beach in upper reaches of the Yangtze River

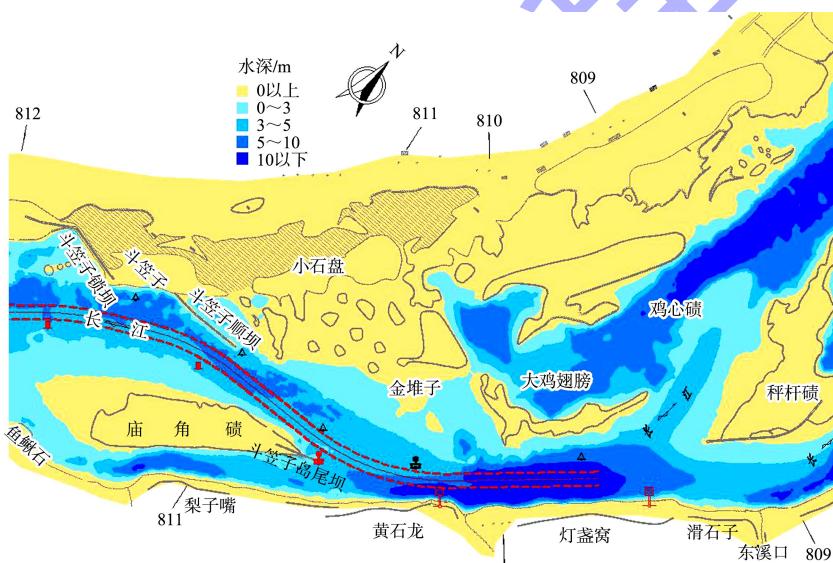
图4 斗笠子滩段河势

对比斗笠子滩段不同年份的河势(图1、4), 江心庙角碛总体稳定, 但下游左岸金堆子、大鸡翅膀、鸡心碛边滩受人为活动的影响严重, 河床高程显著降低, 最大降幅约10 m。代表最小航道维护尺度的3 m等深线变化见图5, 可以看出: 1)左岸金堆子边滩低滩呈冲刷后退趋势, 2019年较2007年最大后退宽度达115 m; 而在金堆子下边滩形成淤积体, 3.0 m等深线

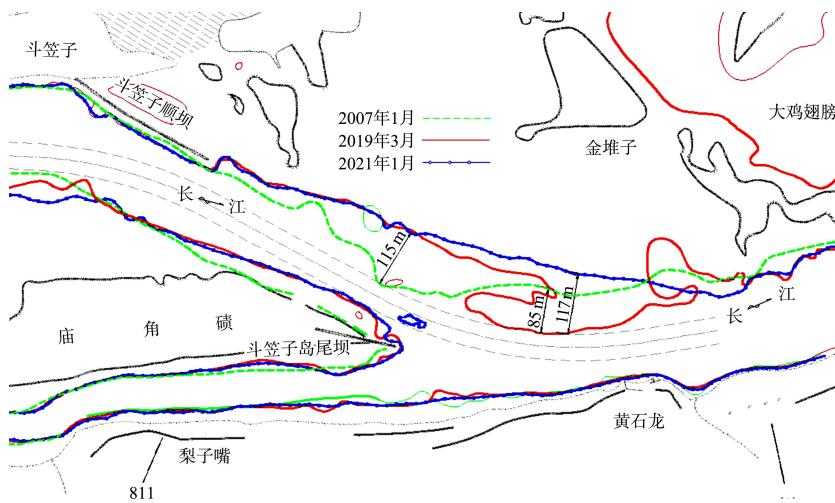
图 5 2007—2021 年斗笠子滩段 3 m 等深线变化

向河心展宽近85 m, 束窄航槽, 增加了该水域的航道弯曲半径, 使得航线变得更加弯、窄, 为解决通航问题, 于2020年1—3月实施了维护疏浚; 2)2019年3月—2021年1月金堆子下段3 m等深线向左岸冲刷后退约117 m, 金堆子边滩中枯水期束水冲刷功能基本丧失, 退水期上游淤积物冲刷下移在庙角碛碛尾缓流段落淤明显, 形成碍航浅区。

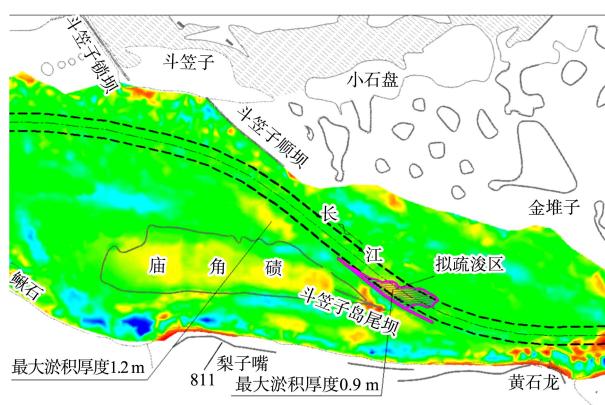
a) 1—10月

滩段 2021 年 1—10 月冲淤变化见图 6a)。可以看出,汛期庙角碛碛翅中段出现带状淤积,最大淤积厚度约 1.2 m,碛尾出现零星淤积,最大淤积厚度约 0.8 m,左岸金堆子边滩总体保持稳定。滩段 10—12 月冲淤变化见图 6b)。可以看出,退水期庙角碛碛翅中段淤积物冲刷下移,庙角碛碛尾淤积范围逐渐由南岸向北岸扩展,淤积程度加剧,最大淤积厚度 0.9 m,最小水深为 2.6 m,已不满足最低水位期维护水深 2.9 m 要求。总体来看,斗笠子滩段存在洪淤枯冲、上冲下淤的河床演变规律,由于出口段主流左偏,移动的卵石沙包在滩段出口右岸至河心一带淤积,形成碍航浅区。

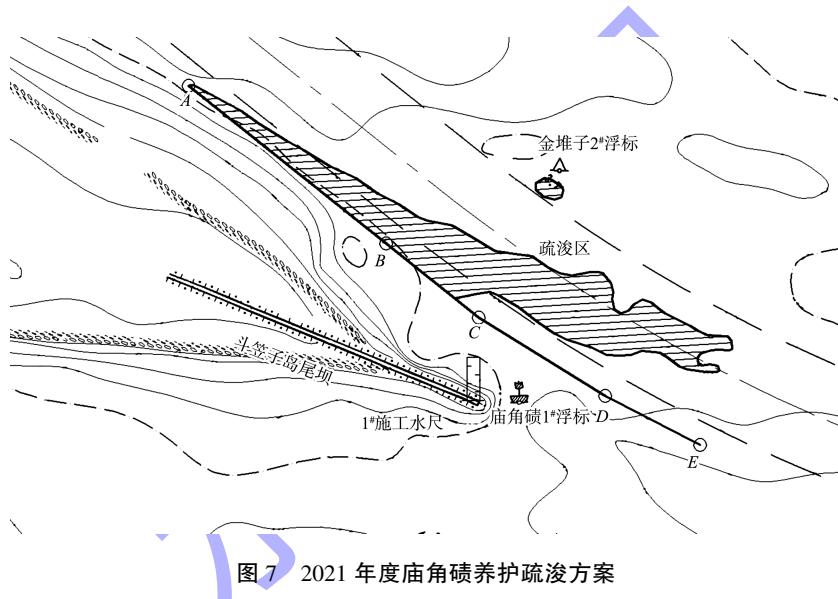
图7 2021年度庙角碛养护疏浚方案

2019年以来的疏浚区域主要集中于庙角碛岛尾坝前沿200 m区域, 浅区最小水深为航基面下2.4~2.6 m, 不满足枯水期最小维护水深2.9 m要求。近年来主要在枯水期1—3月对浅区实施疏浚, 疏浚水深考虑0.3 m的备淤深度, 疏浚后可满足1—5月的航道尺度要求及通航安全需要。

工后清障区最小水深达到2.9 m, 一定程度上改善该段通航条件, 但枯水期通航船舶在动吃水影响下仍存在触礁风险。2020和2021年枯水期均对碛尾浅区实施了养护疏浚, 方案见图7, 疏浚后均满足最小维护尺度要求。
