葛洲坝船闸人字闸门底枢检修实践

摘要: 对葛洲坝船闸1990年实施计划性大修制度以来的人字闸门底枢检修实践进行总结, 上、下游人字闸门底枢分别为18~24 a和12 a的检修周期能够满足底枢的正常运行。轴瓦和蘑菇头接触面达标是保证底枢安全可靠运行的重要因素。上、下游人字闸门底枢分别采用不拆离和拆离门体的方式检修, 采用球心垂直位移的方式对底枢轴瓦、蘑菇头进行加工修理, 轴瓦直径采用蘑菇头相等尺寸, 蘑菇头不采用有堆焊层形式; 采用碳弧气刨将旧轴瓦断开取出、新轴瓦冷冻安装的轴瓦更换工艺。检修工艺节省费用, 缩短了工期。增加防底枢永久移位装置可防止因泥沙进入造成底枢永久移位。

Maintenance practice of miter gate bottom pivots of Gezhouba ship lock

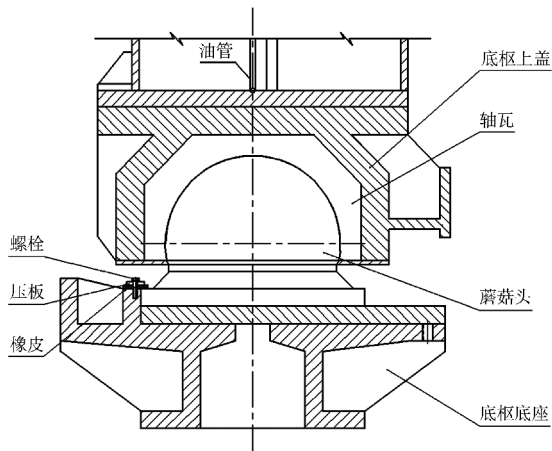
图 3 防底枢永久移位装置

1991 年 1# 船闸下游人字门因泥沙进入底枢和底座间造成底枢向外移位，船闸停航抢修，顶门清除进入的泥沙，对底枢进行复位，对航运造成较大影响^[8]。

造成底枢向外移位的原因有：船闸汛期长时间停航，在下游人字门门槛底枢处堆积了大量泥沙，当船闸恢复运行，人字门开启时，泥沙倒向底枢，进入人字门支、枕垫块间。在正常情况下，人字门在关门过程中，支、枕垫块间隙会越来越小，直至人字门全关紧密接触。当人字门支、枕垫块间填充了泥沙后，人字门还未到全关位，支、枕垫块间已无缝隙，再继续关门时，支、枕垫块和泥沙的挤压作用将人字门底部向外推移，底枢蘑菇头和底座垂直接触面间出现缝隙，堆积泥沙进入缝隙，使底枢不能回位，造成人字门漏水，底枢承受水压力，存在严重的缺陷和安全隐患。

此后，采用增加防底枢永久移位装置陆续对 3 座船闸下游人字门底枢进行了改造。如图 3 所示，该装置由压板、螺栓和橡皮组成，安装在底枢底座支、枕垫块侧上水平面和底枢蘑菇头底盘上平面上。橡皮覆盖底座与蘑菇头垂直接触面，外侧安装在底座支、枕垫块侧上水平面上，内侧搁置在底枢蘑菇头底盘上平面，在底座支、枕垫块侧上水平面上加工若干螺孔，安装螺栓压紧压板固定橡皮。

增加装置后可防止底枢永久移位。若人字门支、枕垫块间填充的泥沙造成底枢外移，由于橡皮密封了底枢蘑菇头和底座垂直接触面间的缝隙，泥沙不能进入，此缝隙为空隙。当人字门全关挡水时，由于支、枕垫块间填充的泥沙造成两者不能紧密接触而导致漏水，其间形成的水流将泥沙冲离，两者间空出间隙，人字门所受的水压力将人字门压向边墩，带动底枢向底座移动，消除底枢蘑菇头与底座间的空隙，底枢回位，人字门状态恢复正常。
