长江中游周天河段河床演变及整治思路

摘要: 通过对周天河段的演变分析, 认为目前周天河段的过渡形式虽为周公堤水道上过渡形式、天星洲水道左槽一次过渡形式, 但周公堤水道过渡段已产生浅埂, 同时形成交错浅滩, 天星洲水道的天星洲洲体左缘冲刷后退, 过渡形式存在向二次过渡演变的趋势, 该河段航道条件将趋于不利。针对周天河段目前存在的问题及不利发展趋势, 提出该河段的具体航道整治思路与工程措施, 为周天河段的航道综合治理指明了方向。

River bed evolution and regulation idea of Zhoutian river reach in the middle reach of the Yangte River

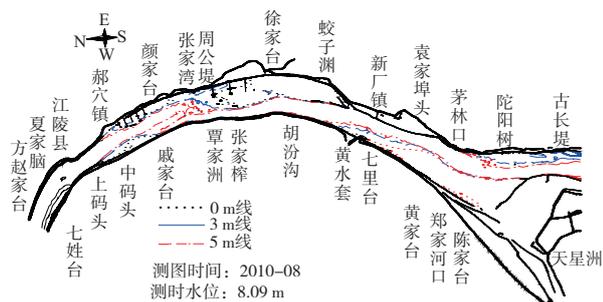
图1 周天河段河势

周天河段上起郝穴，下迄古长堤，全长28 km (图1)。周公堤水道为进口受郝穴矶头限制的微弯放宽河道，河道内有九华寺边滩、戚家台边滩、蛟子渊边滩及周公堤心滩等淤积体，构成上起上码头，下至蛟子渊的滩脊，将靠左岸一边的上深槽与右岸一边的下深槽隔开，主流自上深槽翻越滩脊向下深槽过渡。周公堤水道过渡槽位置极不稳定，根据其位置分布范围分为3种过渡形式(图2)，即上过渡(主流从郝穴至九华寺向戚家台至覃家洲过渡)、中过渡(主流从颜家台至周公堤向张家榨至胡汾沟过渡)和下过渡(主流沿蛟子渊左槽由蛟子渊边滩滩尾向黄水套一带过渡)。一般来讲，航道条件较好的时期，主流一般位于上过渡段。天星洲水道为顺直放宽并有藕池口分流的喇叭形河道，河道左侧有新厂边滩，右侧有天星洲大型淤积体，由上而下构成滩脊，主流从右岸上深槽向左岸下深槽过渡，在跨越滩脊时水流分散，以致跨河槽位置时上时下，变动频繁，其过渡段根据其位置分布范围分为左槽一次过渡(主流由右岸胡汾沟至黄水套向左岸袁家埠头至茅林口过渡)、右槽一次过渡(主流经黄水套沿右岸而下，在郑家河头向陀阳树过渡)以及二次过渡(主流自右岸胡汾沟向左岸新厂镇附近过渡后复折回右岸边，经过右岸郑家河头，再向左岸陀阳树过渡)三种过渡形式(图2)。一般来讲，航道条件较好的时期，主流一般呈左槽一次过渡形式。

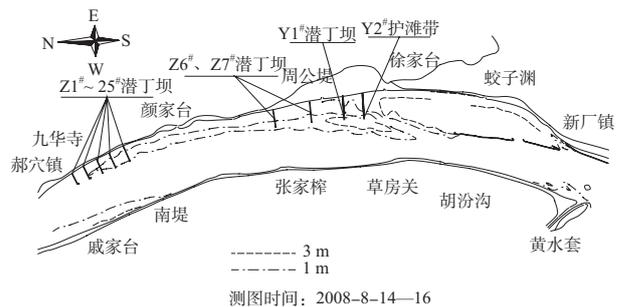
图3 周天河段控导工程方案布置

河段实施了航道整治控导工程。由于天星洲水道受到外部条件的限制, 因此, 控导工程仅在周公堤水道进行工程布置。具体如下: 进口左岸九华寺一带建Z1[#]~Z5[#]潜丁坝, 在周公堤心滩左侧串沟内建Z6[#]、Z7[#]潜丁坝, 在蛟子洲边滩上段将原清淤应急工程中头2道护滩建筑物Y1[#]、Y2[#]延长, 建成Y1[#]潜丁坝和Y2[#]护滩带, 在周公堤水道右岸张家榨一带进行长848 m的抛石护脚工程(图3)。

控导工程实施后, 周公堤水道过渡段稳定, 有利的河势得以维持, 效果明显。但随着三峡工程的蓄水运行, 未控导部位逐渐显现出不利变化趋势, 使得主流摆动, 航道条件不稳定。

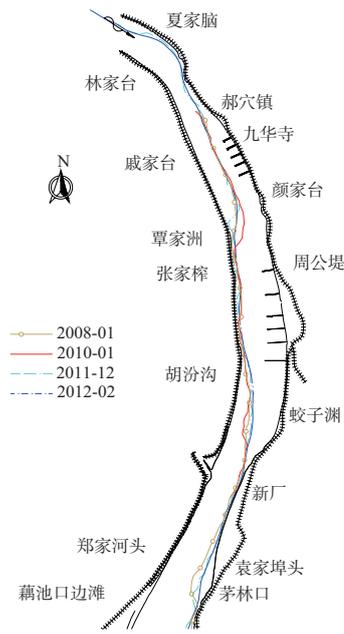
图4 周天河段主流平面年际变化

从主流平面年际变化来看(图4), 受控导工程九华寺丁坝群和周公堤心滩的两道丁坝共同作用, 周公堤水道的过渡段稳定在上过渡形式, 主流由左岸的威家台向右岸的张家榨一带过渡, 但在一定幅度内摆动; 天星洲水道主流依然有所摆动, 其中, 在茅林口一带, 由于水面展宽, 加上天星洲滩头年际间呈现往复冲淤的变化, 导致过渡段主流不稳, 左右摆动较大。

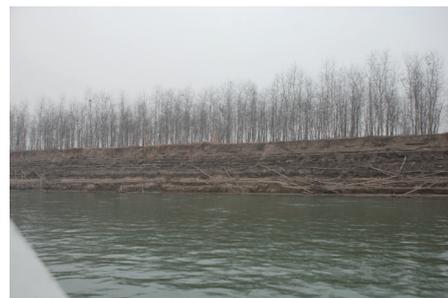
4) 蛟子洲边滩：位于周公堤水道下段放宽段左侧，滩顶高程在航行基面以上1.9~10.3 m，其平面形态为不规则长椭圆形，上部一般呈心滩状伸向江中，尾部在蛟子洲与岸边相连，汛期淹没，枯水期露出水面，呈头部低，中部及尾部略高。该边滩滩头与周公堤心滩逐渐连为一体，在左岸形成一个完整的边滩，限制主流下移，有利于主流稳定在上过渡位置。同时，由于清淤应急工程对该边滩左侧串沟进行了封堵，使得该边滩左侧深槽不再可能发展。但该边滩中后段位于天

星洲水道进口主流向左岸过渡的顶冲点处，使得该段岸线陡峭，存在崩退现象，见图5 a)。

a) 蛟子洲边滩中后段崩岸现场

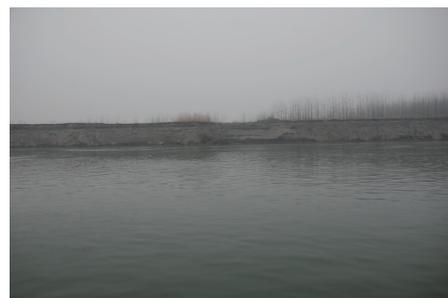
5) 新厂边滩：位于天星洲水道进口左侧，滩顶高程头部相对较低。该边滩与上游的蛟子洲边滩关系密切，由于近年蛟子洲边滩较为稳定，因此，新厂边滩的平面位置也基本稳定，但由于该滩头高程较低，且上游来沙大幅减小，枯水期，主流贴岸冲刷形成深槽，同时使得岸线崩岸，见图5 b)。

b) 新厂边滩崩岸现场

②维护航道边界稳定。在控导工程中仅对张家榨一带进行了抛石护脚,工程强度有限,同时由于该段已有的水利部门及地方的护岸工程是间断性守护,且工程强度不同,因此,对该段岸线进行必要的护岸新建及加固工程;由于天星洲水道新厂边滩崩岸的持续发展将使得本水道局部坐弯,主流经此处后发生右摆现象,进而加剧天星洲左缘的冲刷,而天星洲左缘的进一步崩退,将使得过渡段展宽,泥沙落淤,并且可能形成二次过渡,导致航道条件进一步恶化,因此,对新厂边滩和天星洲左缘岸线进行必要的高滩守护工程。

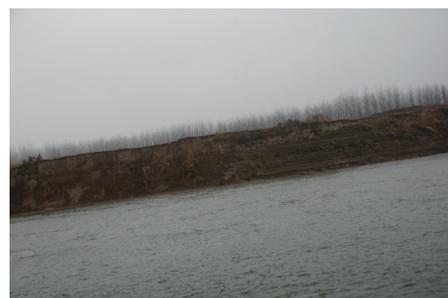
6) 天星洲洲体：位于天星洲水道喇叭口的大型淤积体，滩体上芦苇丛生。该洲体受上游新厂边滩崩岸、水流坐弯的影响，使得主流紧贴天星洲左缘，对天星洲左缘产生强烈的冲刷，见图5 c)，河道左侧断面增大，藕池口河床淤高，导致藕池口分流小幅减小。

c) 天星洲左缘崩岸现场

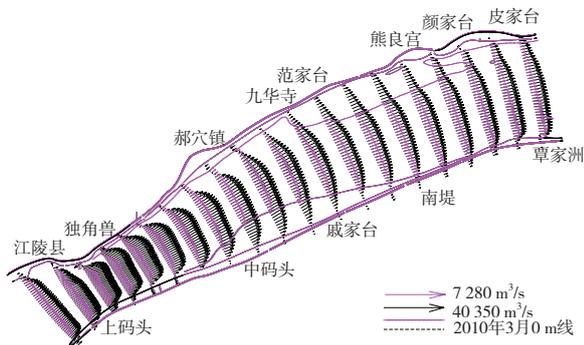
图6 周公堤水道入口流速流向

1) 周公堤水道: 由于该水道为进口受郝穴矶头限制的微弯放宽型河道, 控导工程后, 主流受矶头、弯道及九华寺丁坝群的共同作用, 使得洪中枯水期主流流路不一致(图6), 同时, 由于控导工程的布置在颜家台一带形成空档, 使得枯水河宽在此处放宽, 泥沙落淤在此形成浅埂, 上、下深槽交错, 周公堤水道浅滩将变成交错浅滩, 给航道条件带来不利影响。另外, 在郝穴矶头及九华寺丁坝群的作用下, 主流在周公堤水道上段过渡到右岸, 使得张家榨一带岸线在水流的顶冲下, 将发生崩岸, 从而改变河势格局。
