玄武岩纤维制品在老码头加固修复中的应用*

摘要: 针对20世纪建设的大量码头因长期运营于恶劣环境而产生的钢筋混凝土劣化问题, 依托宁波舟山港二期码头加固修复工程, 设计不同的玄武岩纤维制品进行针对性加固修复, 包括采用双层玄武岩纤维布(300~380 g/m²)结合粘接胶对面板进行加固、植入玄武岩纤维筋结合钢套筒支模灌注C40水下不分散混凝土进行加大截面法加固、掺入玄武岩纤维网格结合混凝土进行面层控裂加固等, 结合施工工艺流程实现了将玄武岩纤维布、筋、网格在老码头中的综合应用, 并对施工后约2年的应用效果进行评估。结果表明, 玄武岩纤维布未出现鼓包、剥离等现象, 玄武岩纤维网格、筋复合混凝土结构未产生有害裂缝, 总体外观质量良好。

本文依托宁波舟山港二期码头水工结构加固修复工程,通过对老码头不同部位的劣化情况采用针对性的玄武岩纤维制品进行加固修复,以期提高结构耐久性,旨在为行业提供示范与借鉴。

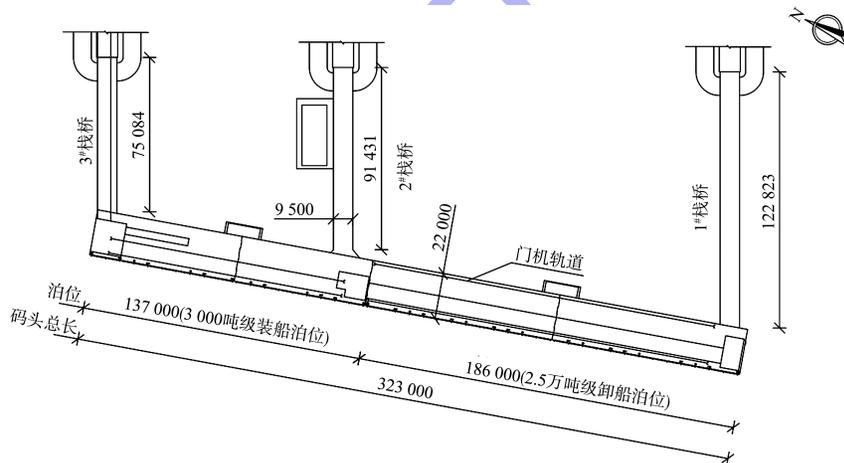
图 1 码头平面位置 (单位: mm)

宁波舟山港二期码头作业区范围紧临炮台山处的一期陆域岸线延伸至老鼠山的山麓为止,见图 1,主码头长 323 m、宽 22 m,卸船泊位和装船泊位作为主码头连片布置,长度分别为 186 和 137 m,码头后方设有 3 条栈桥,长度分别为 75.084、91.431、122.823 m,宽度均为 9.5 m。码头和栈桥均为高桩梁板式结构。

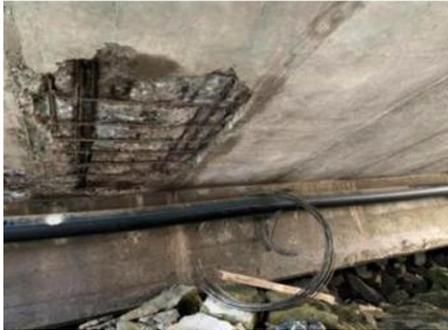
a) 面板劣化情况

以栈桥某块面板为例,现场破损裂缝情况见图 2a),栈桥面板下部有 1 处空鼓,尺寸为 0.8 m×0.3 m(长×宽);加固修复设计见图 2b)。针对

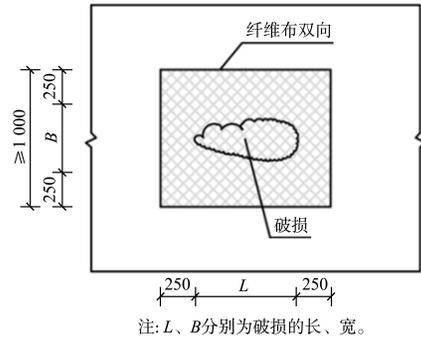
b) 面板加固修复设计(单位: mm)

面板底部空鼓情况, 采用聚合物砂浆填补后双向粘贴, 粘贴双层, 且超出距离 250 mm 以上。玄武岩纤维布的性能见表 1。据大量工程调研结果得知, 纤维布破坏基本为剥离破坏, 粘接性能最为重要, 则对粘接胶提出性能设计指标见表 2。

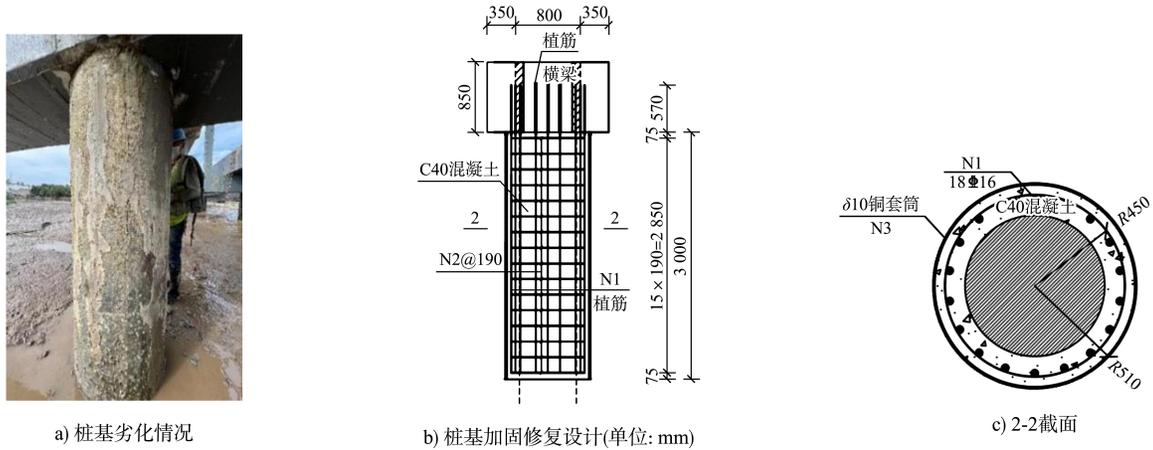
图 3 玄武岩纤维筋加固桩基

以栈桥某一桩基为例, 破损裂缝情况见图 3a), 原桩基为 $\phi 700$ mm 灌注桩, 桩身表面裂缝密且多, 裂缝长度在 1.2~2.0 m, 裂缝宽度在 0.49~2.21 mm, 超声波法检测裂缝深度在 69~117 mm, 采用加大截面法进行修补; 加固修复设计见图 3b), 加固

后桩基直径为 1 000 mm, 加固高度为 3 m, 加固厚度为 60 mm, 植入玄武岩纤维筋长度 0.6 m, 参考 JG/T 351—2012 《纤维增复合材料筋》^[11], 设计主筋直径 16 mm, 单根长 3 495 mm, 箍筋直径 10 mm, 单根长 2 960 mm, 力学性能见表 3。玄武岩纤维筋外包钢套筒进行支模浇筑, 浇筑混凝土为 C40 水下不分散混凝土。

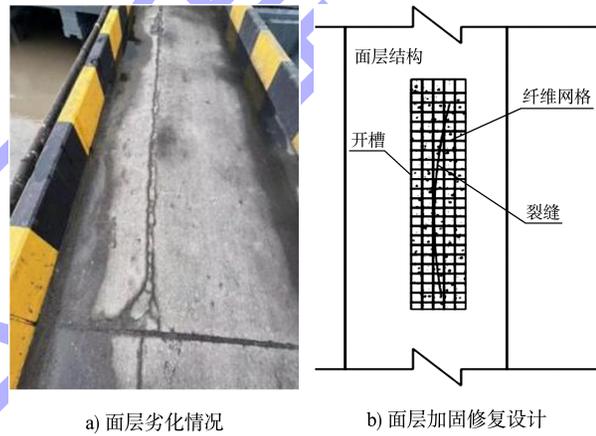
图 4 玄武岩纤维网格加固面层

以 2# 栈桥的面层混凝土结构为例，破损裂缝情况见图 4a)，表面已经出现非常严重的结构型裂缝，长、宽、深都超出了使用规定范围，结构耐久性大幅下降，且外观质量差；加固修复设计见图 4b)，设计玄武岩纤维网孔边长为 50 mm，厚度为 30 mm，混凝土保护层厚度为 30 mm。采用的玄武岩纤维网格的性能指标见表 4。

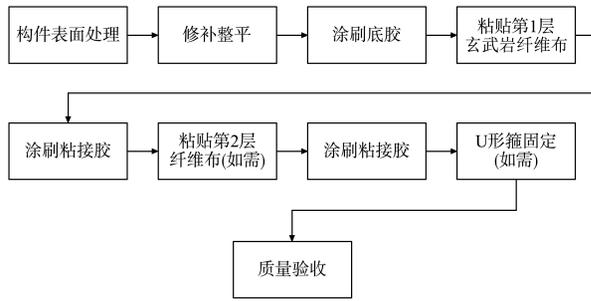
图 5 玄武岩纤维布施工工艺流程
Fig. 5 Construction process of basalt fiber cloth

利用玄武岩纤维布加固面板的施工工艺流程见图 5。待加固修复完成后，表面做平整检查、补胶、常温固化等，最终施工效果见图 6a)，整体外观质量好，采用现场锤击法进行检查得到有效粘接面积基本为 100%；施工 2 年后的应用效果见图 6b)，外观未出现脱落、损坏鼓包等现象，粘接性能保持良好。

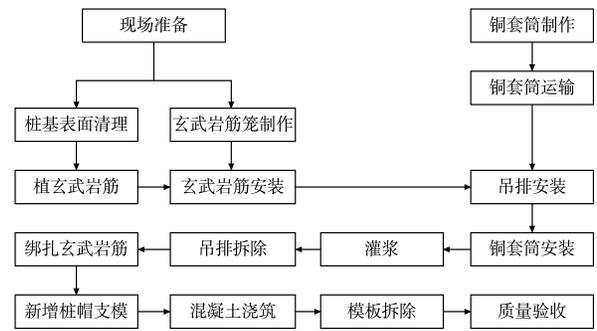
图 7 玄武岩纤维筋施工工艺流程

利用玄武岩纤维筋加大桩基截面的施工工艺流程见图 7, 现场典型施工见图 8a)、b)。由于玄武岩纤维筋的密度约为钢筋的 1/4, 施工全过程效率大幅提高, 施工质量控制良好, 拆模养护 1 个月内未发现裂缝产生, 2 年后的应用效果见图 8c), 表面未发现有害裂缝产生, 外观质量良好。

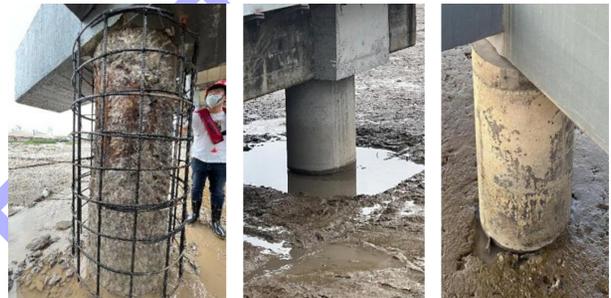
图 8 玄武岩纤维筋应用效果

a) 玄武岩纤维筋笼安装 b) 完工效果 c) 2年后效果

2) 利用植入玄武岩纤维筋结合钢套筒支模灌注 C40 水下不分散混凝土进行加大截面法加固,现场施工全过程效率大幅提高,拆模无裂缝产生,2 年后仅出现微小裂纹,满足结构耐久性设计要求。

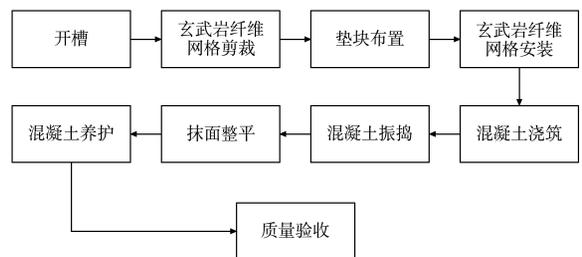
图 9 玄武岩纤维网格施工工艺流程

利用玄武岩纤维网格掺入面层混凝土结构的施工工艺流程见图 9, 现场典型施工见图 10a)、b)。网格搭接位置大于或等于 3 个网孔节点, 浇筑混凝土过程中由于玄武岩纤维网格较好的刚度未出现弯折等现象, 施工质量控制良好, 2 年后的应用效果见图 10c), 表面未发现有害裂缝产生, 外观质量良好。
