长沙枢纽船闸工作阀门门槽主轨 磨损修复方案研究

摘要: 针对船闸工作阀门门槽 QU80 主轨磨损严重问题, 分析了主轨磨损的具体情况, 进行了整体更换主轨、修改主轮尺寸、主轨踏面堆焊、主轨踏面贴焊钢板等几种技术修复方案的研究, 采用对比法对材料选择、修复工艺、运行性能等多种因素进行综合性价比研判, 得出主轨踏面贴焊钢板修复方案为最优方案, 并对主轨踏面贴焊钢板修复方案的工艺要求进行了具体论述。结果表明: 通过使用 QU80 重轨进行线切割, 以解决市场无适配材料问题, 并实施分段贴焊以防止整段贴焊钢板脱落卡阻问题等措施, 快速、有效、经济地解决了 QU80 主轨磨损严重的修复问题, 为同类船闸的类似问题解决提供借鉴参考, 同时建议船闸检修中, 应重视工作阀门 QU80 主轨磨损情况的及时检查, 当磨损量大于 5 mm 时需进行修复处理。

Wear repair plan for main rail of working valve slot of Changsha Hub Ship Lock

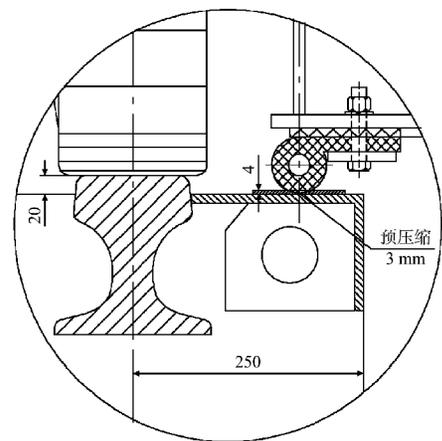
门槽形式采用矩形门槽,宽 0.92 m、深 0.50 m。门槽形式分为反轨、主轨、副轨、端槛、底槛和门楣。其中门槽上游侧布置反轨,门槽下游侧上部分 1 m 为副轨,下部分为主轨。主轨采用固定式 QU80 重轨,高 8.0 m。工作阀门主轮、主轨、水封装配见图 1,工作阀门特性见表 1。

图 1 工作阀门主轮、主轨、水封局部装配示意(单位: mm)
Fig. 1 Schematic diagram of partial assembly of main wheel, main rail, and water seal of working valve(unit: mm)
