大型半圆体预制构件钢筋保护层厚度控制

摘要: 长江南京以下 12.5 m 深水航道一期工程狼山沙潜堤采用了 1 869 m 长的半圆体混合堤结构。半圆体大型预制构件具有异型、薄壁、开孔的结构特点, 构件的钢筋保护层厚度控制是预制工程的难点与重点。本文从多方面分析影响半圆体预制构件保护层厚度的因素, 并探讨如何提高钢筋保护层厚度合格率。

Thickness control of concrete cover of large-scale semi-circular prefabricated structure

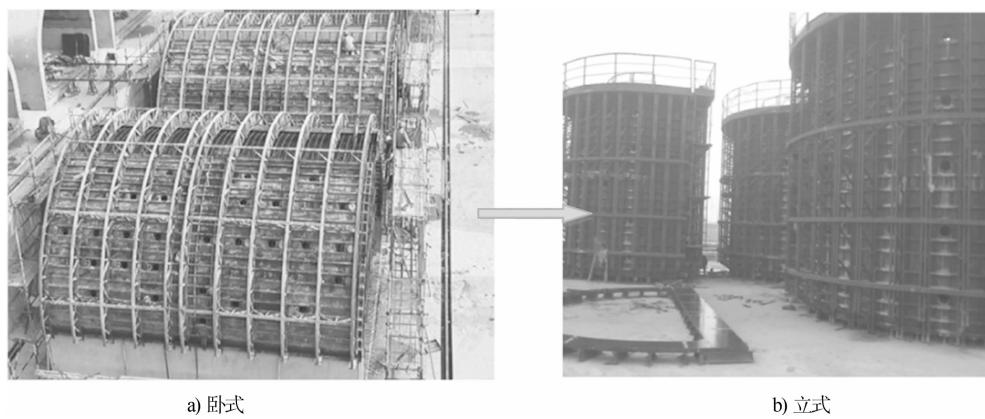
图 2 半圆体构件传统卧式预制与立式预制工艺对比

以往半圆体施工中,采用“卧式”分层预制,受钢筋、混凝土自重及模板变形影响,构件容易变形,钢筋保护层厚度不易控制。本工程拟采用立式预制(图 2),能克服卧式预制的混凝土不容易浇筑、须分层浇筑、混凝土表面缺陷多、构件容易变形的不足。根据半圆体构件制作的施工流程及工艺分析,产生保护层厚度不足及不均的主要原因如下:

1) 混凝土自重垂直作用于地面胎模上, 不会产生因自重产生的模板及构件变形, 但下部压力大, 控制不当也会产生局部变形, 导致保护层厚度不足或不均匀。
